片持ち構造ブーム車の連結部の点検について 〔改訂版〕

極東開発工業株式会社

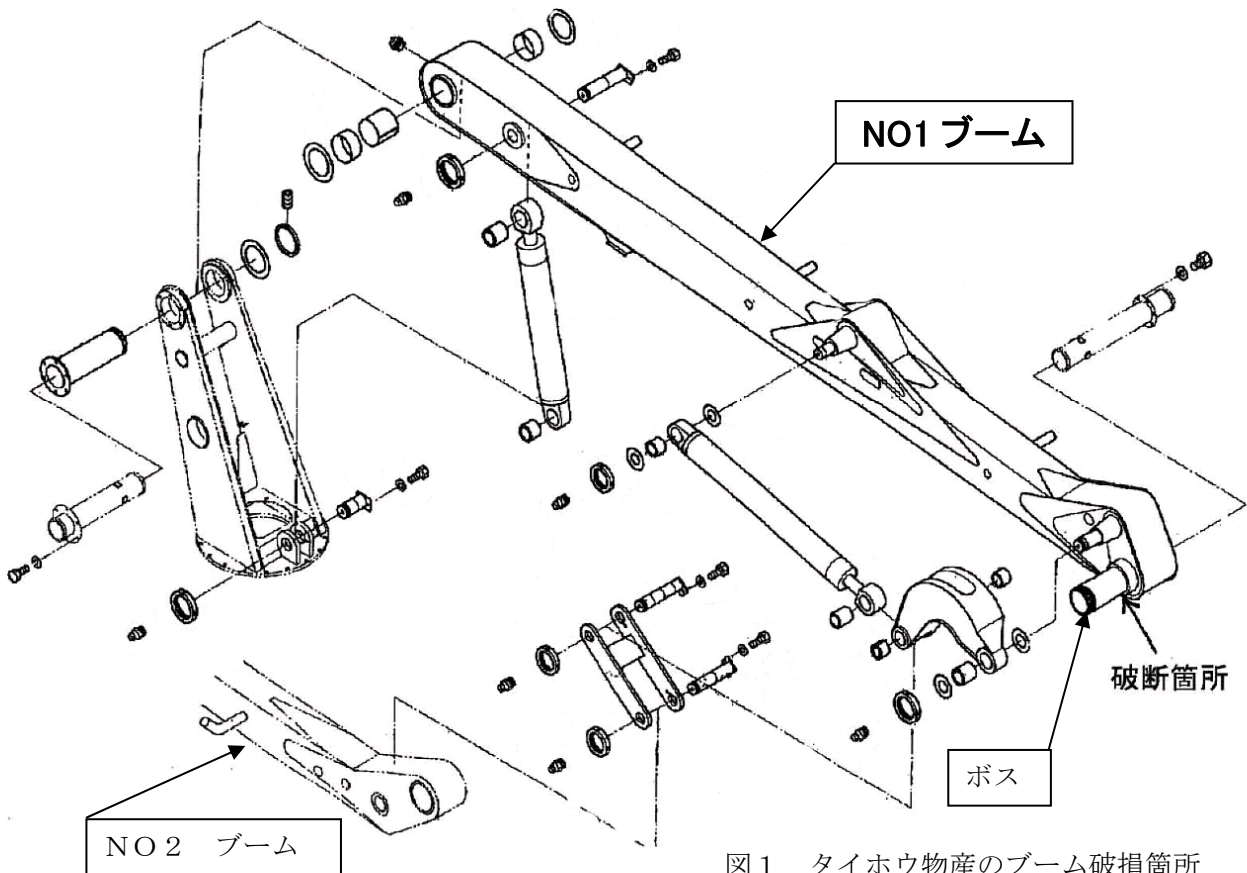
図1 タイハウ物産のブーム破損箇所

今回の事故は、第一ブームのボスに異常に大きい力が加わった、またはボスの段付き部分に疲労亀裂が発生し、それが進行して折損したと考えられますが、ブームの損傷部が警察に回収され調査中のため詳細については不明です。

(図1のブーム損傷部を参照)

このような中で、同様な事故の再発防止のためには破損したボス部の亀裂点検が欠かせないと考えます。

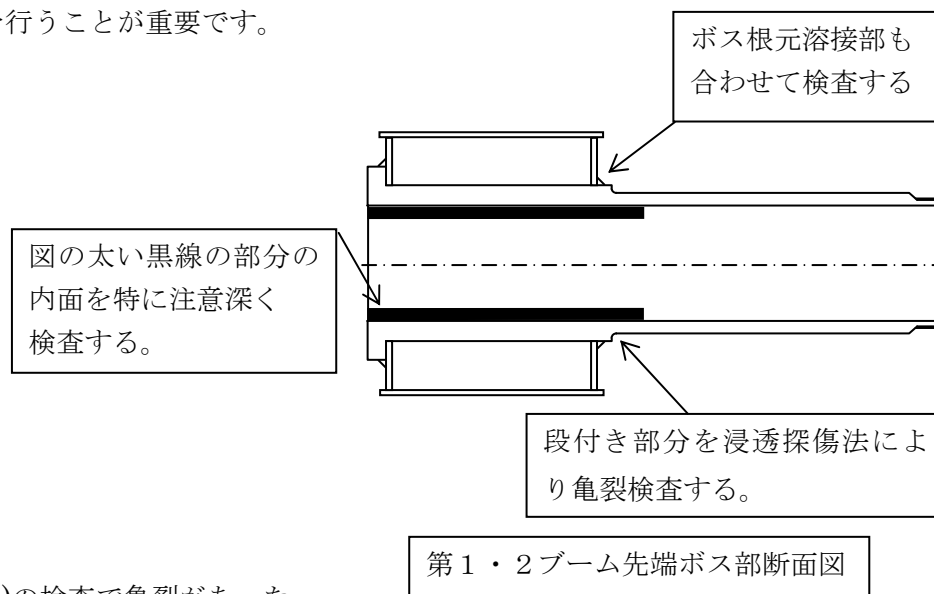
- 1) コンクリート輸送配管を取り外す。
- 2) 検査するボス部のシリンダ、ブーメラリンク、ストレートリンクを取り外す。
- 3) ボス部のナットを外す。
- 4) 第二ブームを外す。
- 5) 第一ブームの先端側ボスを清掃し浸透探傷法でボスの段付き部及び溶接部の亀裂を検査する。
- 6) ボス裏側（内面）についても浸透探傷法で検査を行う。

尚、ボスの内面はコンクリートの付着、錆びなどにより汚れているため、ハンドグラインダとクリーニングホイールなどの工具を使い、検査面を十分に清掃した後、検査を行うことが重要です。

- 7) 5)と6)の検査で亀裂があった場合は第一ブーム交換する。
- 8) 第一ブームのボスの摩耗、かじりを確認する。摩耗量が摩耗限界を超えている、またはかじりが発生している場合は第一ブーム交換する。

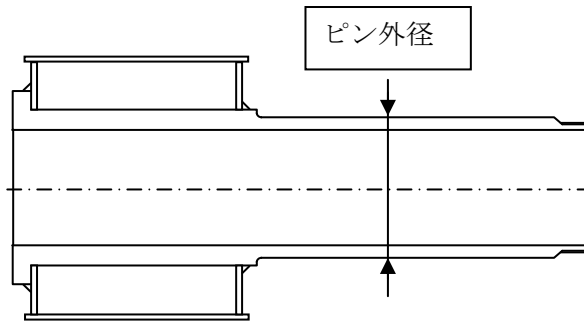
第1・2ブーム先端ボス部断面図

ボスの摩耗量の基準

機種	外径	磨耗限界外径	摩耗量
PH09-50	130	129.2	0.4
PH09-51	145	144.2	0.4
PH10-50			
PH10-50A			
PH20-11A			
PH30-11			
PH10-51			
PH40-14			
PH11-50			
PH50-14	170	169.2	0.4
PY60-14

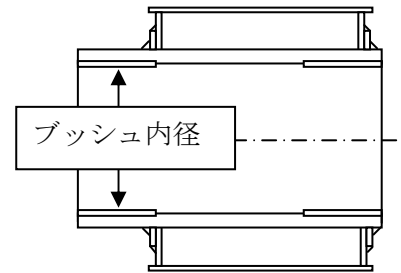
第2・3ブーム根本ボス部断面図

ブッシュ摩耗量の基準

内径	磨耗限界内径	摩耗量
130	130.6	0.3
145	145.6	0.3
170	170.6	0.3
