基安安発第 1125001 号
平成 20 年 11 月 25 日

コンクリートポンプ車による労働災害の防止について

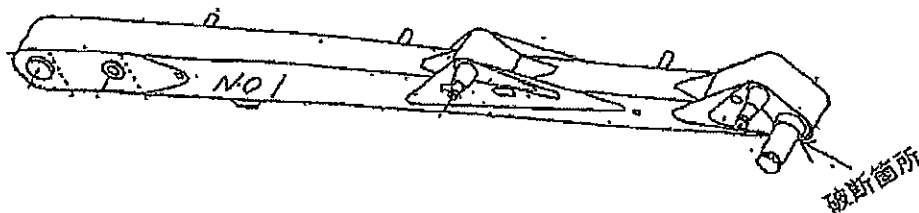
コンクリート打設作業中に第一ブームの先端にある第二ブームとの連結軸が破断し、ブームが落下して、ブーム下で作業をしていた労働者 3 名に激突し、1 名が死亡、2 名が重傷を負った。破断箇所は、第一ブームの先端にある連結軸のつけ根(下図参照)である。

使われていたコンクリートポンプ車は、タイホウ物産製 TC4-55BL(平成 2 年製造)であるが、このブームの連結軸が中空で、片持連結構造であることから、長期間の使用において、腐食及びき裂を生じ、圧送時の振動でき裂が進行して破断したことが考えられる。

- 1 検査台帳等から、タイホウ物産製のコンクリートポンプ車のうち、TC4-55BL、TC3-55BL、TC55-2B 等片持ち連結構造のもの(以下「対象機種」という。)を有することが判明した事業者等に対し、ブームの連結軸について、連結軸の外側及び内側から、き裂及び損傷の有無を確実な方法で調べ、問題がある場合には、補修又は取替等の措置を講じよう注意喚起を行うこと。
- 2 対象機種の特定自主検査を行う際には、記 1 の点検等の実施の有無を確認し、これを行っていない場合には、ブームの連結軸にき裂や損傷がないか、連結軸の表面及び裏面から確実な方法で調べ、問題がある場合には、事業者等に補修又は取替等の措置を要請すること。
