片持ち構造ブーム車の連結部の点検について 〔改訂版〕

極東開発工業株式会社

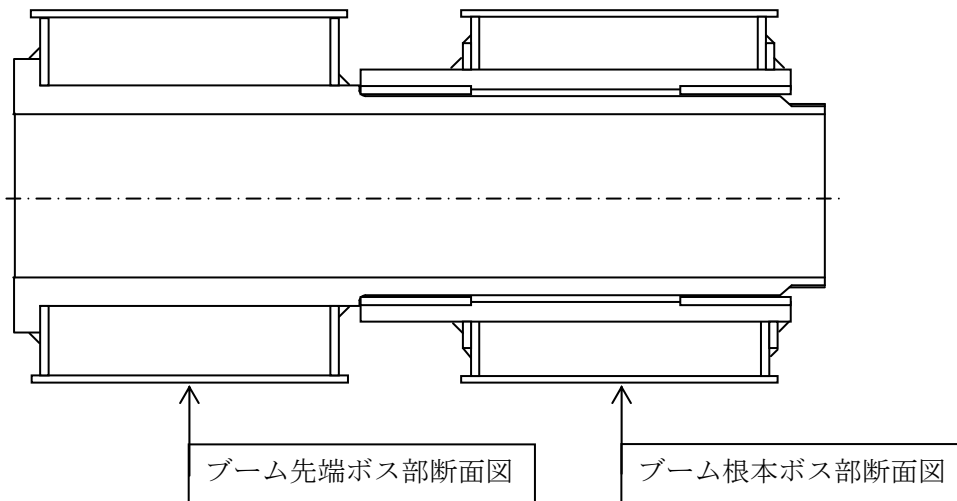
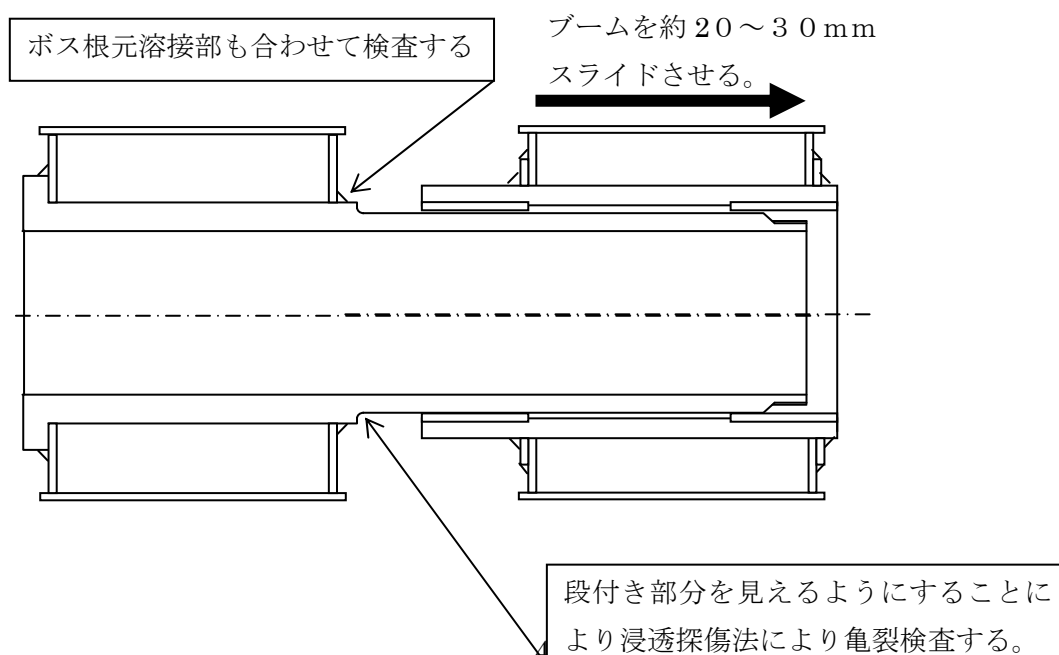
ブッシュ交換後の次年度以降の点検はブームのボス部のナットを緩め、ブームを約 20～30mm スライドさせジョイント部の段付き部分を見えるようにすることにより浸透探傷法による亀裂検査を行ってください。

尚、使用年数の経過により、ブッシュ及びボスの摩耗が進みますので、
作動時のガタが多い場合は、分解しボス、ブッシュの摩耗量の確認を行ってください。

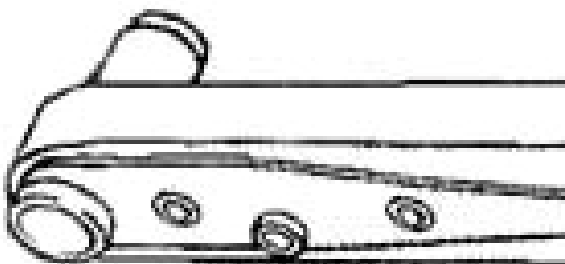
第二ブーム先端側ボス部

区分	検査箇所	検査内容	検査方法	検査結果		補修 内容
				良	不良	
ブーム	第一ブーム 先端ボス	ボス根本溶接部の亀裂	探傷器			
		ボス段付き部の亀裂	探傷器			
		ボス内面の亀裂	探傷器			
	第二ブーム 先端ボス	ボス根本溶接部の亀裂	探傷器			
		ボス段付き部の亀裂	探傷器			
		ボス内面の亀裂	探傷器
